AANRIJDINGEN MET REEWILD

M. R. van Elden
Groep Voorst Korps Rijkspolitie

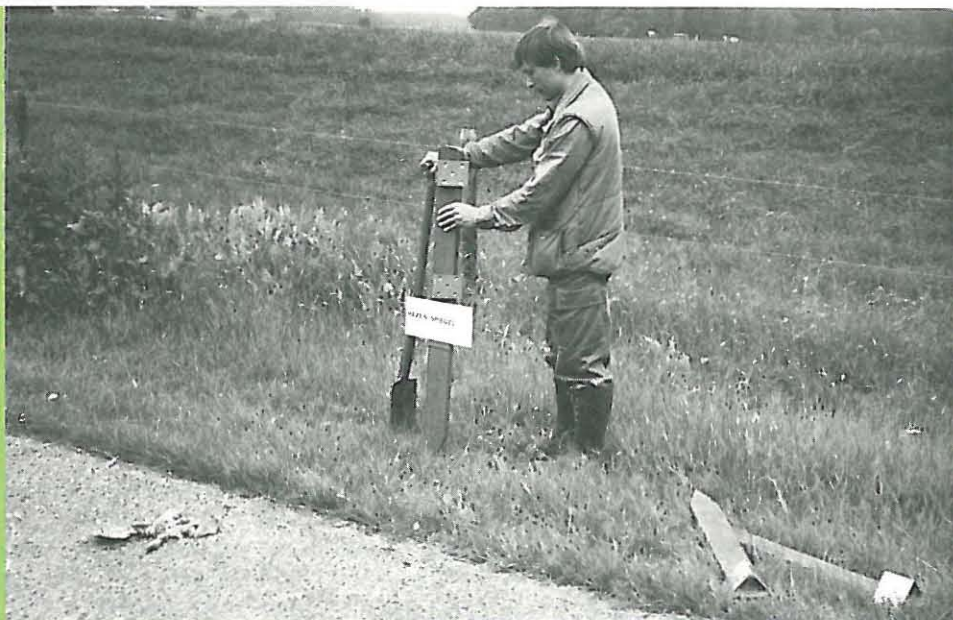
Reewild en hazenspiegel op één paal.

In 1960 is men in Nederland op zeer kleine schaal begonnen met het plaatsen van zgn. wildspiegels. Dit zijn twee spiegels die langs de rijbaan worden geplaatst, gemonteerd op een aparte houten paal of op de aanwezige reflectorpalen. De spiegels maken een hoek van 45 graden met de as van de weg, zodat het licht in een hoek van 90 graden wordt afgebogen. Het terugkaatsende lichtsignaal is voldoende om het dier te weerhouden over te steken.

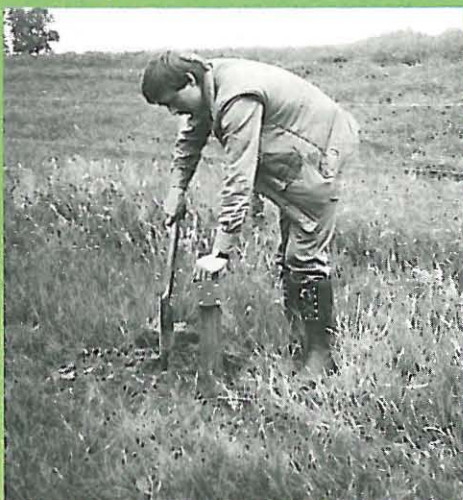
Hazenspiegel

Na overleg met de wegbermbeheerder Provinciale Waterstaat werden begin september 1985 aan weerszijden van de weg op een onderlinge afstand van 25 meter, wildspiegels geplaatst op een hoogte van 30 cm boven het maaiveld. Door Provinciale Waterstaat werd zorg gedragen voor het kort houden van de bermvegetatie, opdat de spiegeling niet doorbroken zou worden. De aanschaf van de wildspiegels werd gesubsidieerd door het Jachtfonds.
